編號 51 苦 棟

學名：*Melia azedarach*

苗栗市水流娘段 209 地號-苦棟

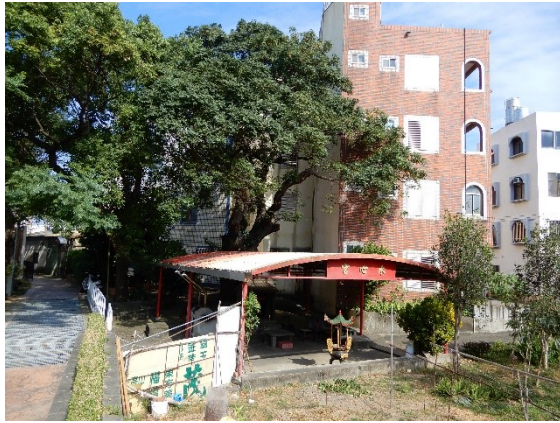
照片 1：苦楝樹位於水心宮後方

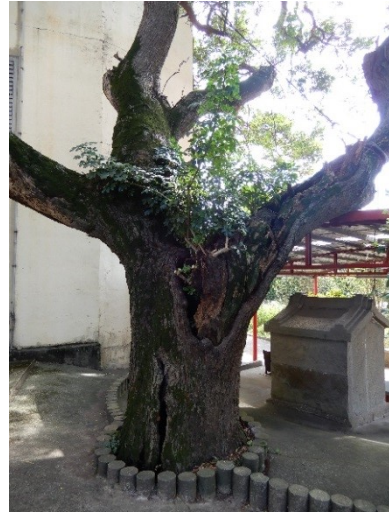
樹木胸高直徑 134 公分，1.5 公尺處以下有空洞，內長一株鵝掌藤。3 分岔中之西方枝條腐朽較嚴重，嚴重傾斜有壓毀鋼架之虞，土地所有人謝發淵(52 年次)原先欲以支柱支撐該分枝，但得不到水流娘的同意而作罷，乃使用一鋼索將其與中央健壯枝條牽引住以免倒下，東方枝條亦腐朽較嚴重，尾端近民宅，謝先生希望縣府既已將該樹列入保育老樹，是否請樹醫生或專家前來診斷健康狀況，並尋求治療之道。

照片 2：腐朽空洞內長一株鵝掌藤
