工作場所受傷職業災害案例-從事油壓床操作作業不慎將手伸入油壓床模具內
遭壓砸傷之職業災害

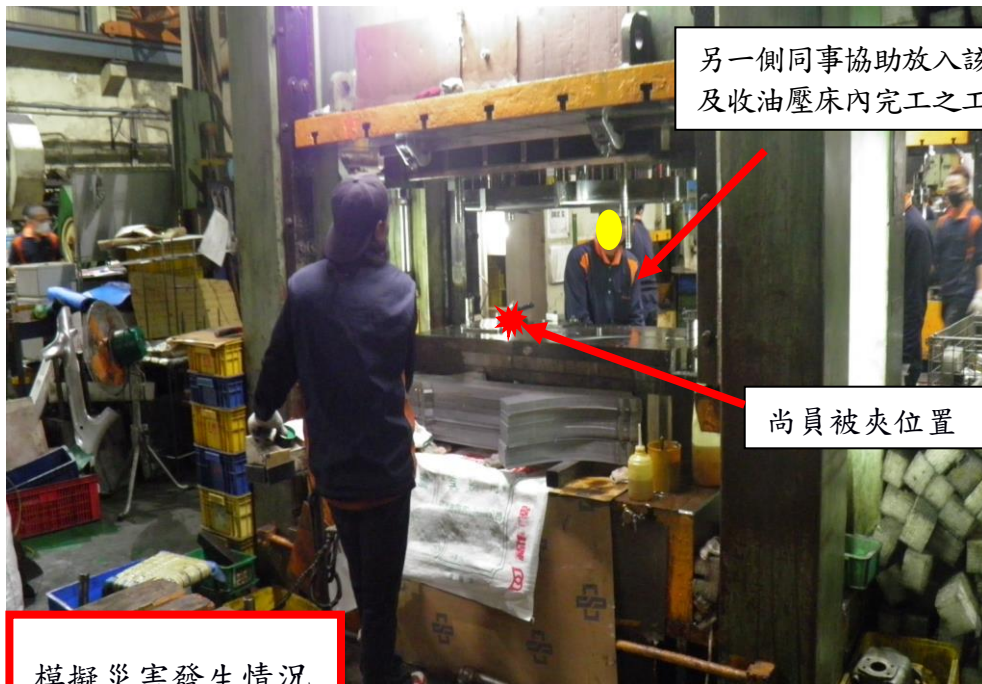
照片
說明

移工尚員從事油壓床操作作業，該油壓床為雙人作業，尚員負責放入該側工件及啟動油壓床，另一側勞工協助放入該側工件及收油壓床內完工之工件，災害發生於尚員啟動雙手開關後，不慎又將右手伸入油壓床模具內，致尚員之右手被油壓床模具夾傷，造成右側手部壓砸傷、右側中指開放性骨折合併肌腱斷裂，右側拇指軟組織缺損之職業災害。

- 一、雙手操作式安全裝置：(一)…。(二)雙手起動式安全裝置：以雙手作動操作部，於滑塊等閉合動作中，手離開操作部時使手無法達到危險界限。(機械設備器具安全標準第6條第1項第2款第2目暨職業安全衛生法第6條第1項))
- 二、前二項教育訓練課程及時數，依附表十四之規定。(職業安全衛生教育訓練規則第16條第3項暨職業安全衛生法第32條第1項)
