工作場所受傷職業災害案例-操作確動式衝床從事護蓋成型衝壓作業時腳誤觸
啟動開關手遭衝壓受傷之職業災害

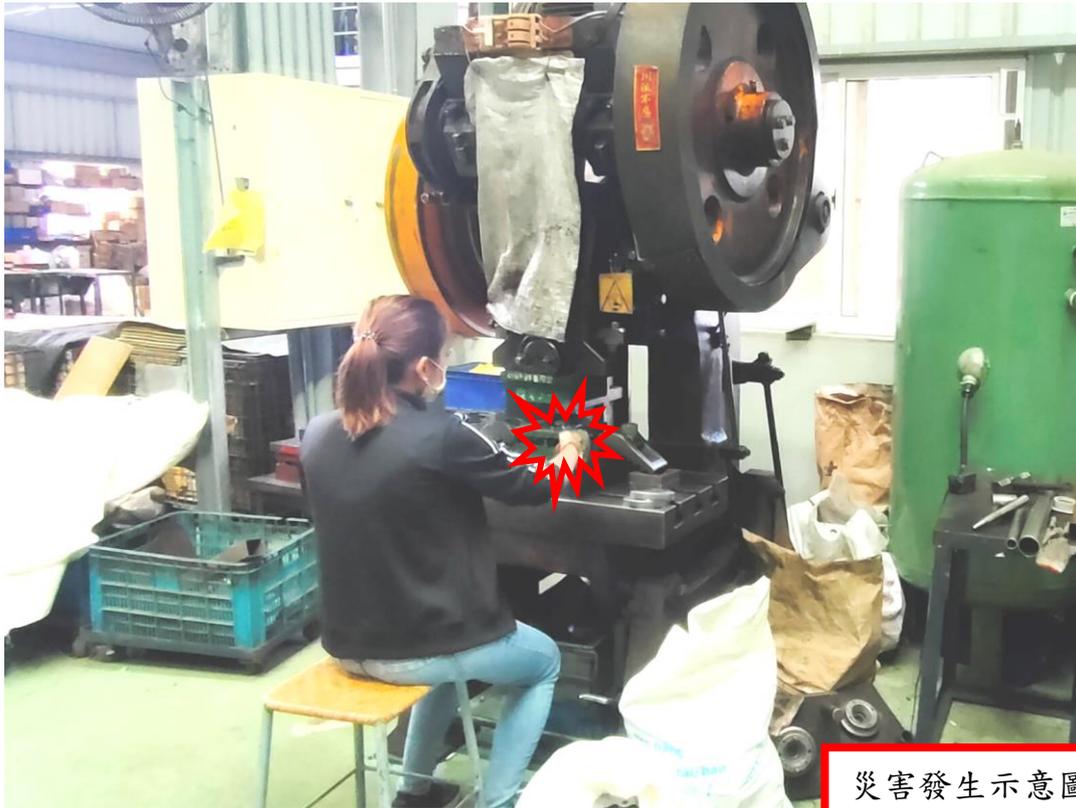
勞工許員操作確動式衝床從事護蓋成型衝壓作業時，因該衝壓機械未設置安全護圍或安全裝置，致許員右手放物件進入衝床模具行程範圍內時腳部即啟動腳踏開關，上模具往下壓合，造成許員右手遭衝床之模具衝壓受傷，右側手部截肢開放性傷口之職業災害。

災害發生示意圖

- 一、以動力驅動之衝壓機械及剪斷機械（以下簡稱衝剪機械），應具有安全護圍、安全模、特定用途之專用衝剪機械或自動衝剪機械（以下簡稱安全護圍等）。但具有防止滑塊等引起危害之機構者，不在此限。因作業性質致設置前項安全護圍等有困難者，應至少設有第六條所定安全裝置一種以上。（機械設備器具安全標準第 4 條第 1 項、第 2 項）
- 二、置有操作用腳踏開關或腳踏板之衝壓機械，應設置防止因誤觸而導致滑塊等意外動作之腳踏開關或腳踏板之外罩。（機械設備器具安全標準第 24 條）
