「苗栗縣大尺度之路殺風險評估」 暨「縣道 140 改善建議分析」

結案報告

執行單位 : 野聲環境生態顧問有限公司

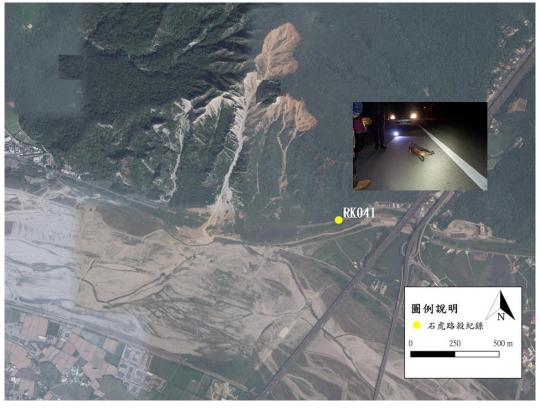
圖 3、苗栗縣道 140 火炎山隧道路段,照片位置為路殺位址,該路段路殺位於火炎山隧道東出口(RK041)。

「苗栗縣大尺度之路殺風險評估」實施地點為本縣境內之縣鄉道(圖 1),其中以發生過路殺之位置為主要分析場址;「縣道 140 改善建議分析」實施地點為縣道 140 近卓蘭鎮 22.5km~23.5km 路段(圖 2)及火炎山明隧道上方及南北出口延伸 200 公尺之路段(圖 3),以上路段需涵蓋道路兩側至少 200 公尺內之土地。「縣道 140 改善建議分析」實施地點原訂為縣道 140 近卓蘭鎮 22.5km~23.5km 路段,因路殺事件於縣道 140 擴及到 25km,本團隊遂增加研究範圍至 25km。

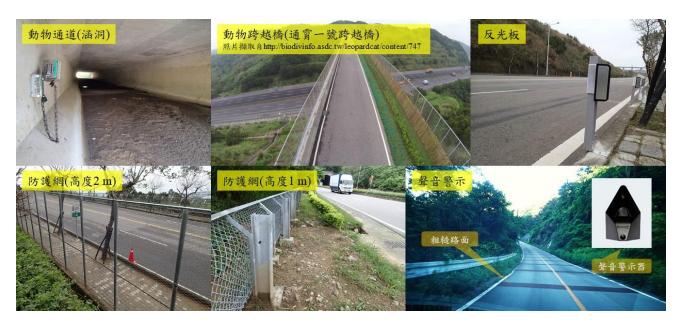
圖 4、各式路殺減緩設施(上圖)與光學警示設施架設方式(下圖)

路殺減緩改善方式,主要包括動物通道、動物跨越橋、防護網、光學警示(反光裝置)(Brieger et al. 2016)、聲音警示(Babińska-Werka et al. 2015)等(圖4),各自有不同適合場合,其中以防護網與動物通道結合的方式,在跨地區的比較中,有最明顯的減緩效果(Rytwinski et al. 2016);目前台灣地區實際架設的防護網至少有高度2m及1m兩種形式,高度越高其隔離效果較佳,然而需考量用路人之安全性,以及後續

若道路横跨於兩側棲地間之地勢較低處,則可設置動物跨越陸橋,但成本預算高,而或利用現有路橋予以調整成適合動物使用之形式,則可大為降低新設成本,目前國內最著名案例為國道三號之通霄一號跨越橋(圖4)。然而不一定每個地方都適合高強度的防護網,或者動物通道,不同的減緩方式,也可能有不同適用的情況。例如,光學警示利用反光原理將來往行車的大燈反射至道路兩旁,使得野生動物在道路兩旁提早接收到警示,增加在路旁猶豫時間待行車通過後在穿越馬路,期望減少路殺事件發生,可能可以應用於夜行性動物,而石虎也經常於夜間活動,因此可以評估適用情況,光學警示設施架設方式參考(圖4)。

聲音警示則包括可使用鋪設噪音路面、減速標線(跳動路面)及聲音警示器,目前噪音路面在台灣主要以窄間距白色標線形式設置,而日本沖繩地區則以粗糙材質鋪設於路面,並搭配紅色顏料凸顯視覺警示效果(圖4),亦可作為台灣地區後續噪音路面鋪設之參考;聲音警示器則為透過感應車輛後發出警示音,但目前其音頻尚無法調整到人耳接受範圍之外之頻率。由於聲音警示比較有干擾住家的疑慮,因此較適合應用於住戶較稀疏的路段,且設置前須與當地居民做妥善溝通與協調以避免後續爭議,此外,亦可評估採用特有生物保育研究中心所建議的16kHz聲音警示,減少對住家的干擾。

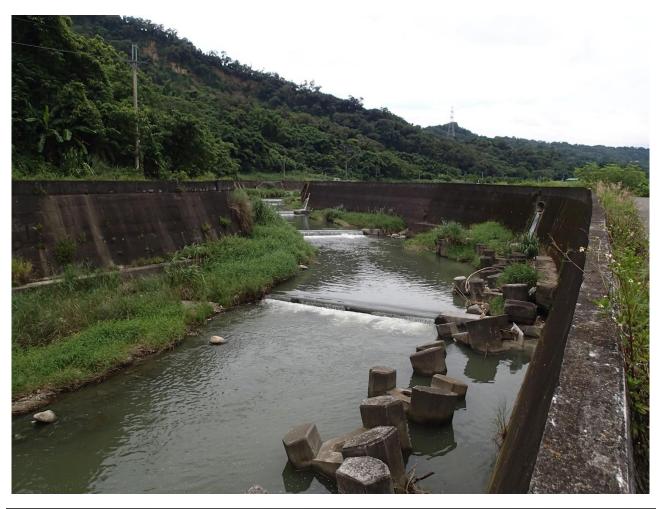
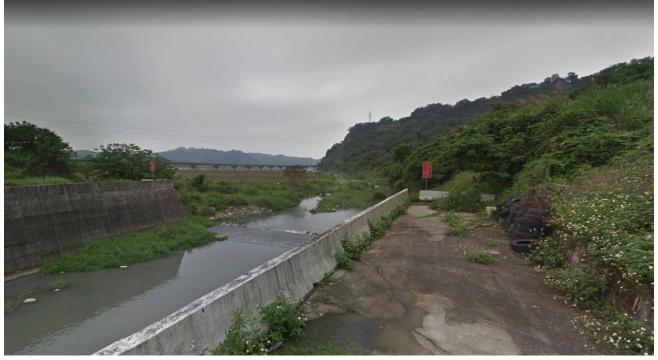
圖 19、老庄溪三面光工法石虎無法穿越(上圖),下游匯入大安溪則仍舊保有一段自然溪流(下圖,取自 google 街景)

卓蘭地區台 3 線、縣道 140 和苗 52 這一區就有超過 10 次的石虎路殺,分析周遭環境,台 3 線在鯉魚潭和老庄溪中間這一段,因為鯉魚潭水域以及老庄溪高落差的三面光工法(圖 19),此區形成一狹長區域(圖 20),石虎在此區活動可能更頻繁來回穿越台 3 線,很有可能使得其路殺風險提高。同樣地,縣道 140 位於三面光老庄溪與大安溪之間,石虎可能需要頻繁穿越縣道 140 到大安溪床草生地覓食,再回到縣道 140 北側,因而提高路殺風險。老庄溪若能在多處建構橫跨溪上方的簡易且帶有植栽的平台跨越橋,且讓石虎容易發現的形式,應可減少老庄溪的隔離效應,或有減緩此區漏斗效應所可能增加的路殺風險。

老庄溪橫跨鯉魚潭、壢西坪與大安溪北岸之間,其落差大的三面光結構可能嚴重切割石虎於上述地區之行進動線(圖 19、圖 20),使得石虎只能集中沿著老庄溪兩端移動,間接可能導致其產生漏斗效應而增加路殺風險,例如台 3 線卓蘭段北側有鯉魚潭,南側則為老庄溪,加上此處環境為稜線,屬於石虎經常

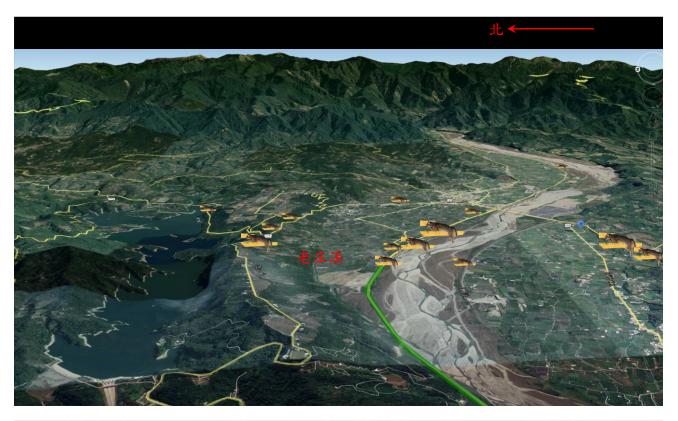
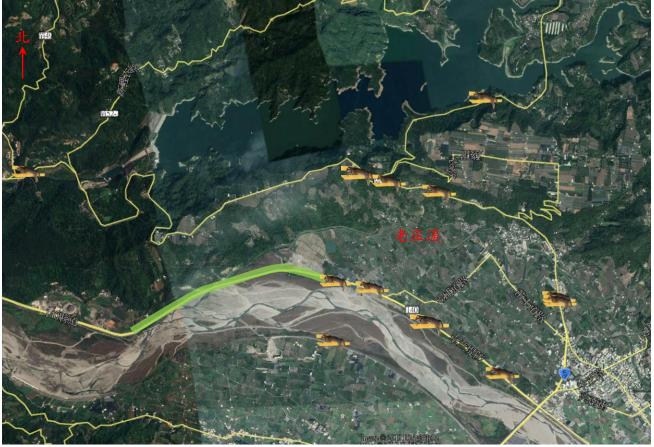
圖 20、鯉魚潭、台 3 線、三面光老庄溪、縣道 140、大安溪、卓蘭市鎮可能形成之漏斗效應 與石虎路殺相對位置

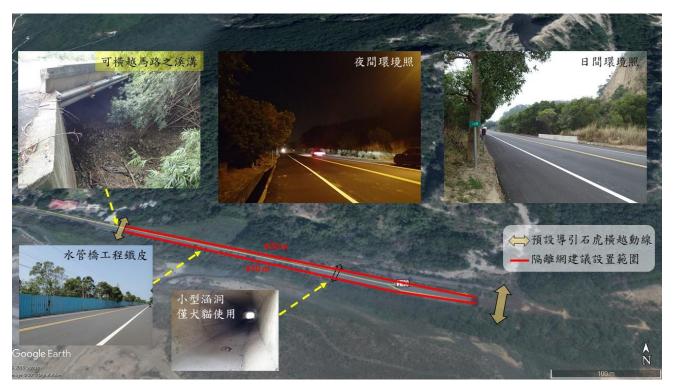
圖 25、火炎山歲隧道西側出口段改善建議圖。紅線為防護網建議設置範圍。黃色粗箭頭為預設 導引石虎穿越馬路動線。

建議於此路段設置防護網以阻絕動物直接橫越馬路;設置範圍由隧道西側出口兩側往西延伸至最鄰近民宅旁之溪溝,起訖點為(221795,2694703)及(221360,2694859),長度約470m,含道路兩側設置總長度約940m;防護網設置可參考苗29鄉道已設置之防護網形式,高度至少2m,並須與路面邊際至少保留1m的緩衝區域以供用路人緊急使用。此外,目前台灣自來水公司於附近進行水管橋工程,於本段道路路旁南側設置約500m之鐵皮,間接具有隔離動物穿越之效,因此建議本段道路之防護網可先設置水管橋工程鐵皮以外之範圍,待該鐵皮拆除後,再行補設該範圍之防護網。預計架設防護網後,石虎等野生動物若欲穿越此路段,將可由隧道上方或是距隧道口約470m處之溪溝橫越,透過防護網完全阻絕此路段野生動物直接穿越馬路動線,來降低其遭路殺之風險。

火炎山隧道西側出口外約 150 m處有一寬、高約 60 cm 小型 涵洞穿越道路下方並銜接道路兩側水溝,然而監測期間僅以犬、 貓及鼠類使用為主,並未發現石虎等其他原生食肉目動物使用。 此外,由於其出入口皆具有水井,加上缺乏導引,因此認為食虎 應較傾向直接橫越馬路。

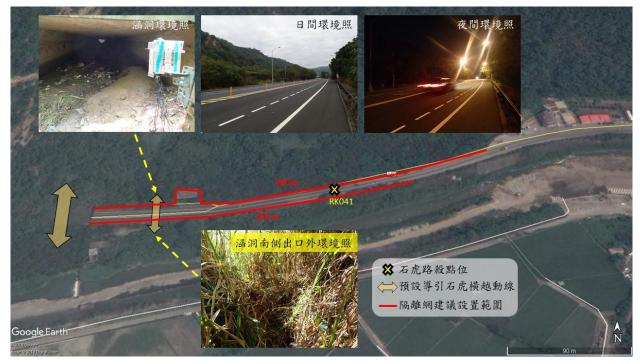
圖 26、火炎山隧道東側出口段改善建議圖。紅線為防護網建議設置範圍。黃色粗箭頭為預設導引石虎穿越馬路動線。

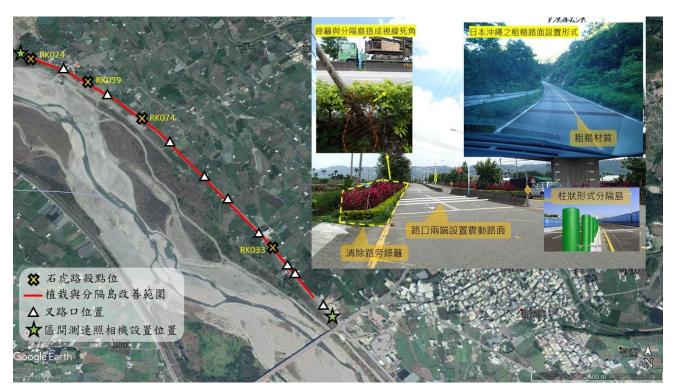
圖 34、縣道 140 之 23 K~25 K 道路改善建議圖。

目前分隔島為實心之紐澤西護欄,其高度約80cm可能會 對讓動物在穿越道路時無法明確觀察到對向車道情形,進而增 加遭到路殺的風險。因此建議將本路段之分隔島改為柱狀相間 形式,增加動物可觀察到對向車道的視野,亦仍可保有分隔島 之功能性。

然而基於道路安全考量,若無法完全修改紐澤西護欄形式 時,建議可在原有設置路燈缺口處,再行將缺口處略為加大其縫 隙,以利石虎使用通過。

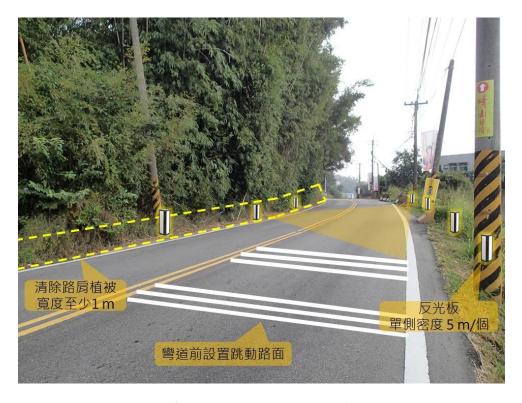
圖 38、縣道 128 約 6K 處(RK001、RK002)路段改善示意圖。

本路段雖然道路不寬且略有彎度,然而現勘時行經車輛普 遍偏快,建議可於彎道前後設置噪音路面,除了可減緩駕駛進 入彎道的速度外,亦可透過震動聲響警示周遭動物,來降低路 殺機率。然而因彎道前有一戶民宅,設置噪音路面前建議與居 民協調,以避免因噪音路面製造噪音而造成困擾。建議設置點 位為(222517, 2710965)。

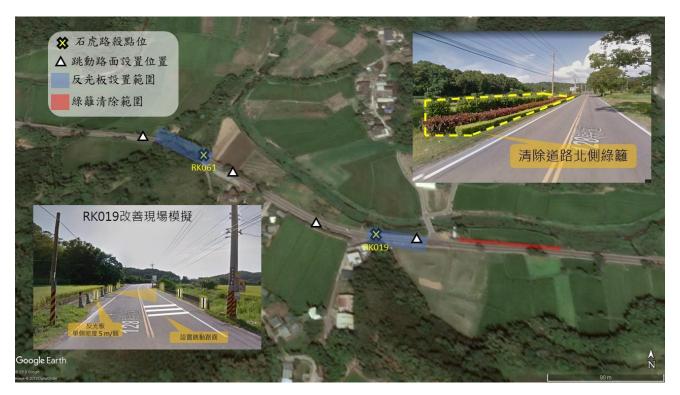
圖 39、縣道 128 約 7.3K 處(RK019、RK061)路段改善示意圖。

RK019 路殺點旁北側有種植低矮灌從綠籬,可能會影響動物 穿越時的視線,建議清除綠籬以減少動物之視覺死角。

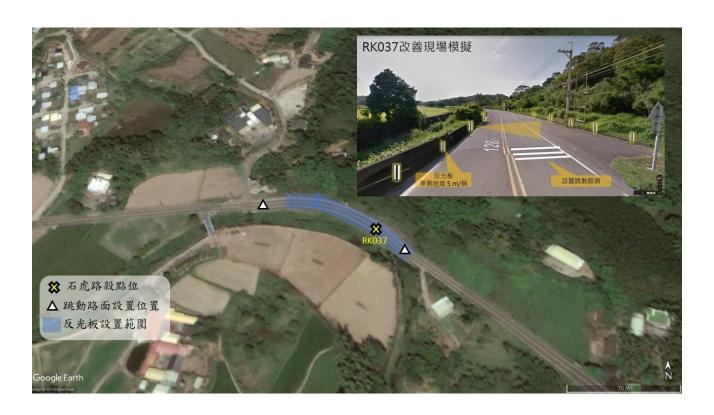
圖 40、縣道 128 約 8.4K 處(RKO37)路段改善示意圖。

本路段前後並無住家,因此建議可於彎道前後設置噪音路面,建議設置點位為(224258, 2710420)及(224358, 2710375),以減緩駕駛人進出彎道的車行速度。

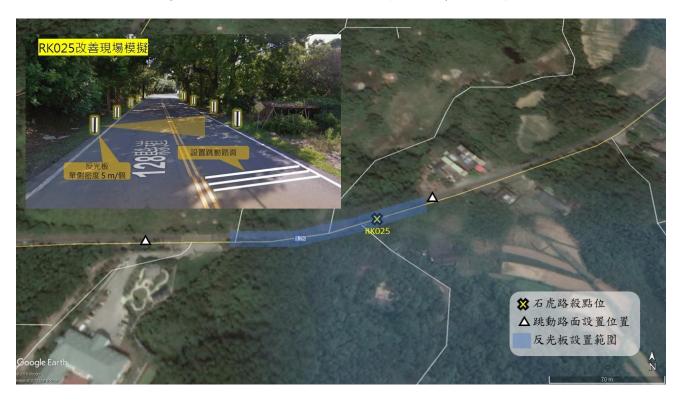
圖 41、縣道 128 約 11.6K 處(RKO25)路段改善示意圖。

本路段具些為彎道,建議可在彎道前後設置噪音路面以增加 行車聲響達到警示效果,建議設置點位為(225451,2710062)及 (225691,2710102);然而本路段西側有部分民宅,設置前須先行 與居民溝通協調以降低噪音所造成困擾,倘若民眾不同意於民宅 周遭設置噪音路面,至少可於本路段東側進行設置。

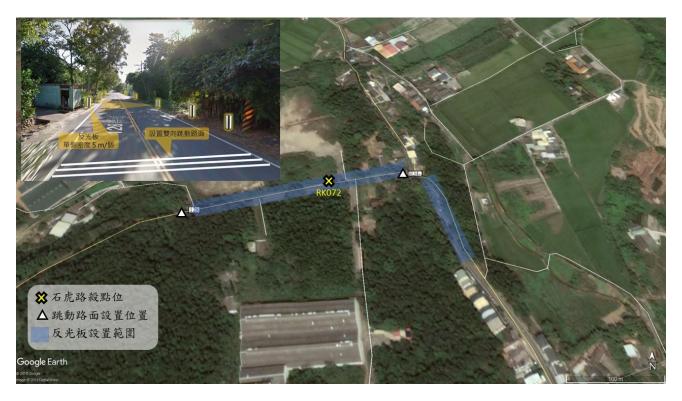
圖 42、縣道 128 約 12.5K 處(RK072)路段改善示意圖。

本路段位於近90度彎道後直線路段,建議於彎道後設置橫跨道路雙向噪音路面,建議設置點位為226839.0257,2710948.96及226694.5315,2710899.47,讓用路人進、出彎道皆能減速,並透過壓動噪音路面產生之噪音達到警示的效果。

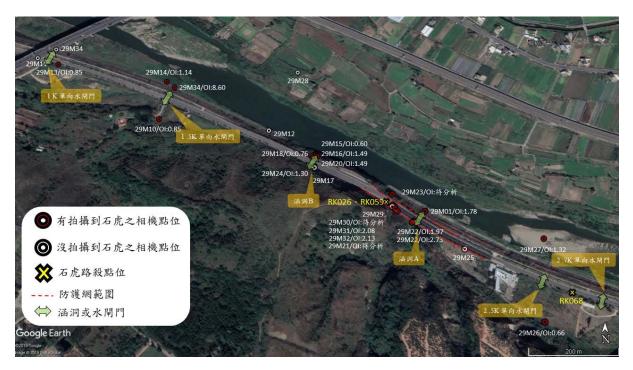
圖 43、苗 29 自動相機點位及防護網與涵洞水閘門位置圖。

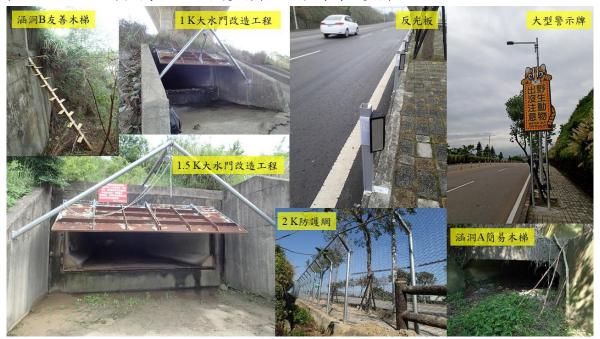
圖 44、苗 29 目前各項友善道路工程現場照片。

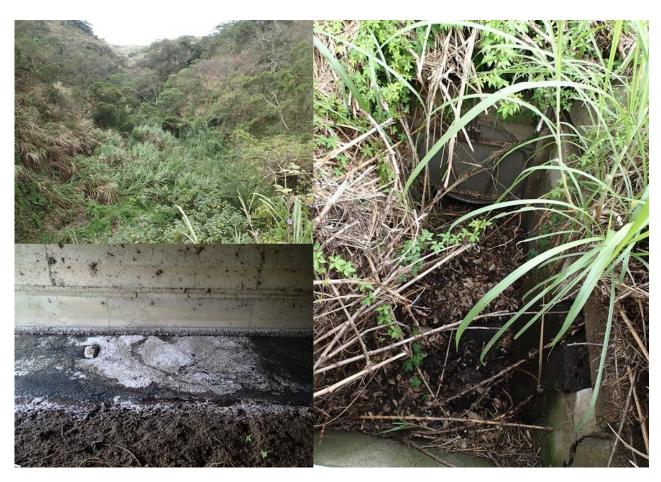
圖 46、涵洞與水閘門環境需適度營造。圖左上為涵洞 A 北側出口外植被密布情形。圖左下為涵洞 A 內水質惡化情形。圖右為 2.5 K 水閘門南側出口之落差情形。

若是涵洞或水閘門出入口外植被過於密布,可能會影響石虎使用意願,因此建議可定期適度整理各涵洞及水閘門出口外之植被。此外,2.5 K水閘門南側出口與周邊落差較大,,建議可設置緩坡讓降低落差。而涵洞A內有一來自家禽屠宰場之排水口,現場水質常散發惡臭,因此該排水口排出之廢水若無合乎排放規定,除了影響涵洞A環境外,亦會對後龍溪水質造成惡化,建議相關單位應對該排水是否合乎法規進行稽查(圖46)。
