工作場所受傷職業災害案例-操作油壓式彎管機從事鐵管折彎作業時手指遭捲夾之職業災害

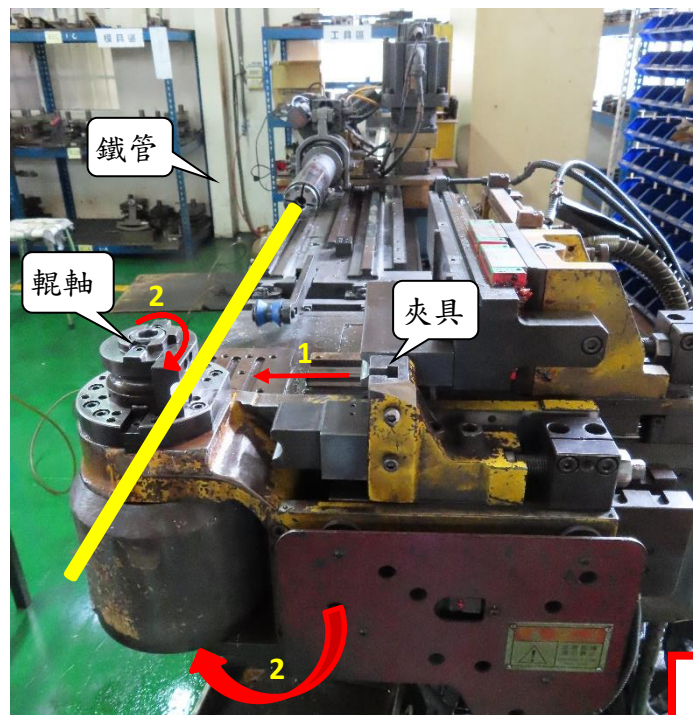
照片說明

移工阮員於廠內加工課操作電腦數值控制之油壓式彎管機從事鐵管折彎作業，因未設護圍，災害發生時阮員右手握持鐵管位置已進入於輓軸折彎範圍處，又以腳踩啟動開關，致阮員右手小指被捲夾於輓軸和鐵管之間，造成右側小指開放性骨折及撕脫傷近截肢之職業災害。

災害發生示意圖

雇主對於下列機械部分，其作業有危害勞工之虞者，應設置護罩、護圍或具有連鎖性能之安全門等設備。…。五、電腦數值控制或其他自動化機械具有危險之部分。（職業安全衛生設施規則第 58 條第 5 款）
