編號 51 苦 棟

學名：*Melia azedarach*

苗栗市水流娘段 209 地號-苦棟

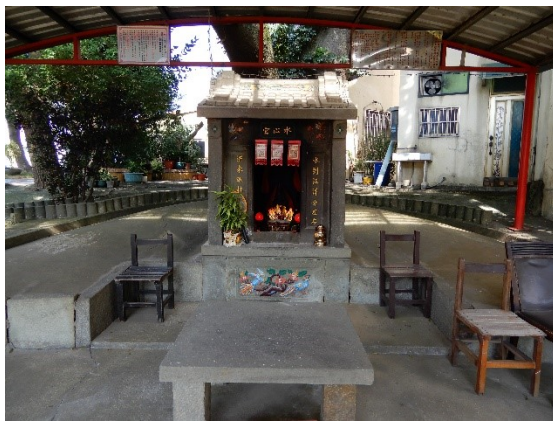
樹木胸高直徑 134 公分，1.5 公尺處以下有空洞，內長一株鵝掌藤。3 分岔中之西方枝條腐朽較嚴重，嚴重傾斜有壓毀鋼架之虞，土地所有人謝發淵(52 年次)原先欲以支柱支撐該分枝，但得不到水流娘的同意而作罷，乃使用一鋼索將其與中央健壯枝條牽引住以免倒下，東方枝條亦腐朽較嚴重，尾端近民宅，謝先生希望縣府既已將該樹列入保育老樹，是否請樹醫生或專家前來診斷健康狀況，並尋求治療之道。

照片 2：腐朽空洞內長一株鵝掌藤
