工作場所受傷職業災害案例-未停止滾線機運轉即進行髒物清除作業致手指壓
輾傷之職業災害

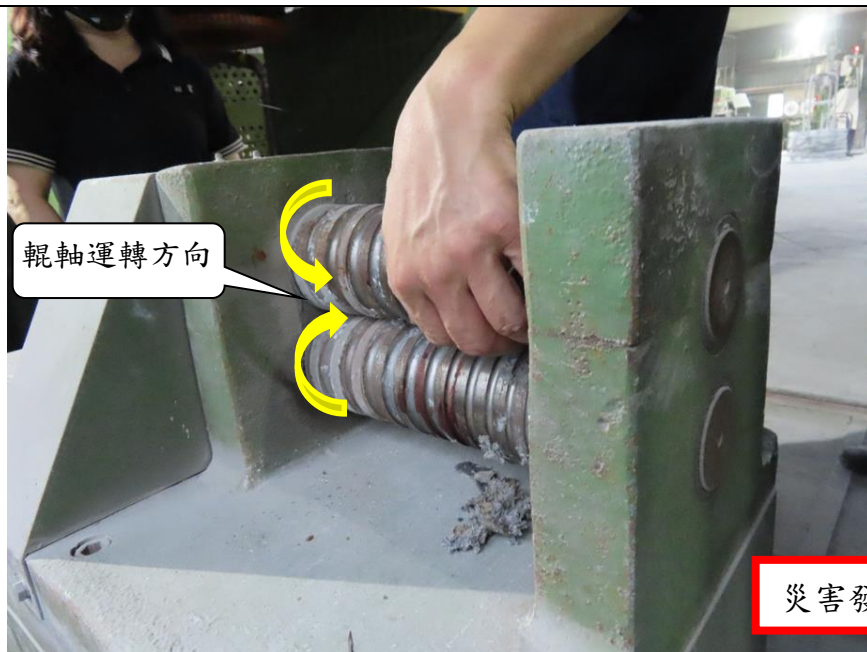
照片
說明

移工黃員手持鐵線，將鐵線線頭來回於滾線機輓軸間輓壓，欲使鐵線線頭直徑縮小而能穿過模具，以利進行後續拉線作業。該滾線機之輓軸後側捲入點未有護罩。當時黃員看到有髒物在滾線機上，輓軸仍在運轉情況下，以左手去清除髒物，左手遭運轉中之輓軸捲入，造成左手壓傷合併 1-5 手指壓輾傷，第 4、5 手指指端骨頭暴露之職業災害。

- 一、雇主對於滾輓紙、布、金屬箔等或其他具有捲入點之滾軋機，有危害勞工之虞時，應設護圍、導輪等設備。(職業安全衛生設施規則第 78 條暨職業安全衛生法第 6 條第 1 項第 1 款)
- 二、雇主對於機械之掃除、上油、檢查、修理或調整有導致危害勞工之虞者，應停止相關機械運轉及送料。…。(職業安全衛生設施規則第 57 條第 1 項暨職業安全衛生法第 6 條第 1 項第 1 款)
- 三、雇主對新僱勞工或在職勞工於變更工作前，應使其接受適於各該工作必要之一般安全衛生教育訓練。但其工作環境、工作性質與變更前相當者，不在此限。(職業安全衛生教育訓練規則第 17 條第 1 項暨職業安全衛生法第 32 條第 1 項)
