工作場所受傷職業災害案例-排除表面處理機輸送帶異常作業時不慎致手指截指之職業災害

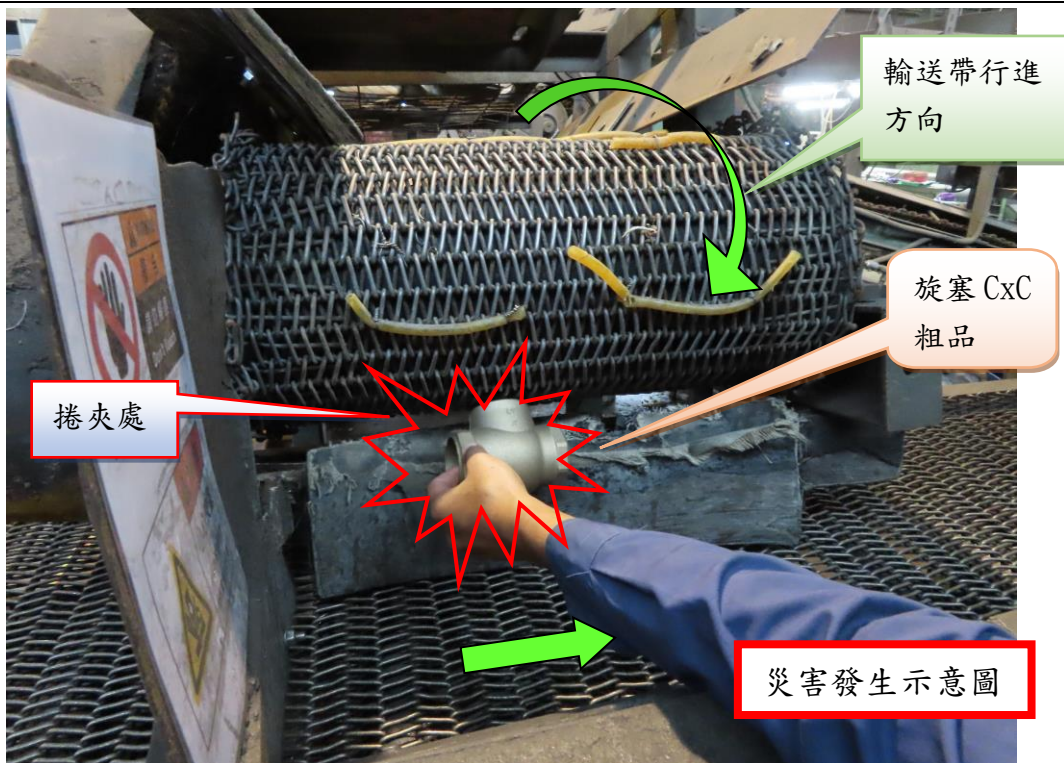
照片說明

勞工賴員在表面處理作業區進行旋塞 C x C 粗品(以下簡稱粗品)表面處理作業時，發現有部分粗品因輸送帶來不及輸送而堆積在兩個輸送帶上下相接的轉彎處，致粗品卡在上方輸送帶尾輪與擋板間，並造成上方輸送帶卡住，賴員未停止表面處理機輸送帶之運轉即以左手直接上前欲撥開卡住之粗品時，上方輸送帶因障礙排除則再次運轉，致賴員左手遭上方輸送帶捲入，造成賴員左手食指近端指節截肢之職業災害。

- 一、雇主對於機械之掃除、上油、檢查、修理或調整有導致危害勞工之虞者，應停止相關機械運轉及送料。為防止他人操作該機械之起動等裝置或誤送料，應採上鎖或設置標示等措施，並設置防止落下物導致危害勞工之安全設備與措施。...。(職業安全衛生設施規則第 57 條第 1 項)
- 二、雇主對於機械之原動機、轉軸、齒輪、帶輪、飛輪、傳動輪、傳動帶等有危害勞工之虞之部分，應有護罩、護圍、套胴、跨橋等設備。...。(職業安全衛生設施規則第 43 條第 1 項)
